FICHA CARACTERIZACIÓN ENERGÉTICA EDIFICIOS PÚBLICOS

Educativo

Educativo (1000 - 1500 m²)

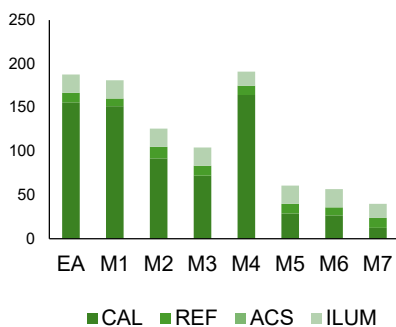
CONSUMO DE ENERGÍA FINAL (KWH/M² AÑO)

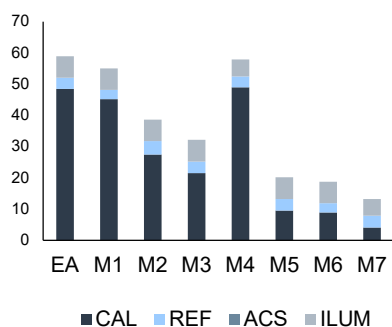
EMISIONES DE CO₂ (KGCO₂/M²AÑO)

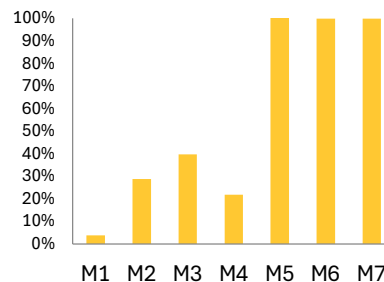
% AHORRO FACTURACIÓN (ENERGÍA FINAL)
