FICHA CARACTERIZACIÓN ENERGÉTICA EDIFICIOS PÚBLICOS

Asistencial

Centro de mayores / día (Sup. < 1000 m²)

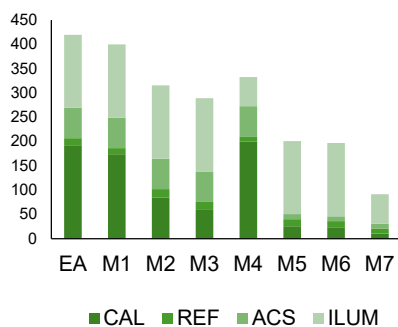
CONSUMO DE ENERGÍA FINAL (KWH/M² AÑO)
