FICHA CARACTERIZACIÓN ENERGÉTICA EDIFICIOS PÚBLICOS

Asistencial

Residencia de mayores (Sup. 3000 m²)

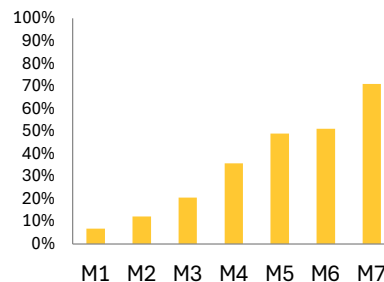
% AHORRO FACTURACIÓN (ENERGÍA FINAL)
