FICHA CARACTERIZACIÓN ENERGÉTICA EDIFICIOS PÚBLICOS

Administrativo

Mediano Administrativo (2000 - 2500 m²)

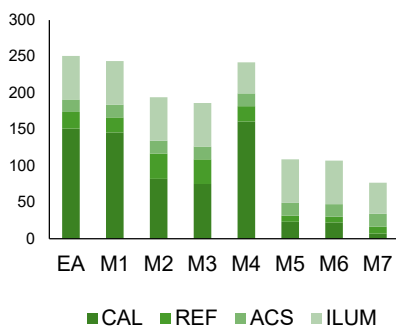
CONSUMO DE ENERGÍA FINAL (KWH/M² AÑO)

MEJORA DE LOS CONSUMOS DE ENERGÍA FINAL Y EMISIONES
