FICHA CARACTERIZACIÓN ENERGÉTICA EDIFICIOS PÚBLICOS

Educativo

Educativo (Sup. < 500 m²)

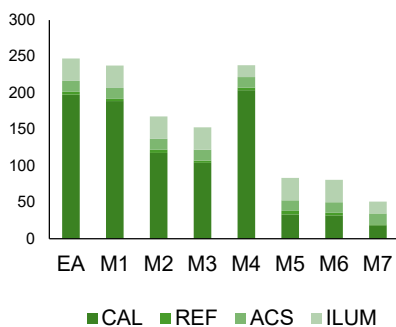
CONSUMO DE ENERGÍA FINAL (KWH/M² AÑO)

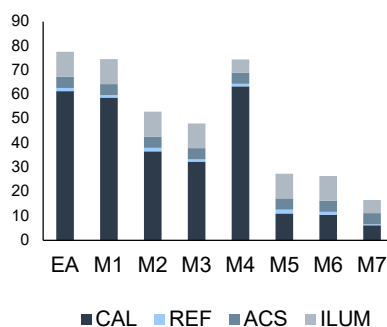
EMISIONES DE CO₂ (KGCO₂/M²AÑO)

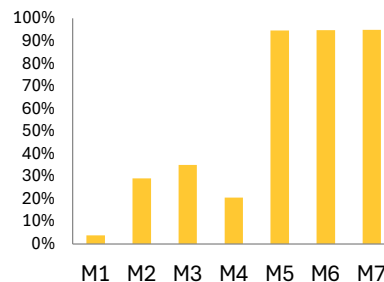
% AHORRO FACTURACIÓN (ENERGÍA FINAL)
